BAB 6

KESIMPULAN DAN SARAN

6.1 Kesimpulan

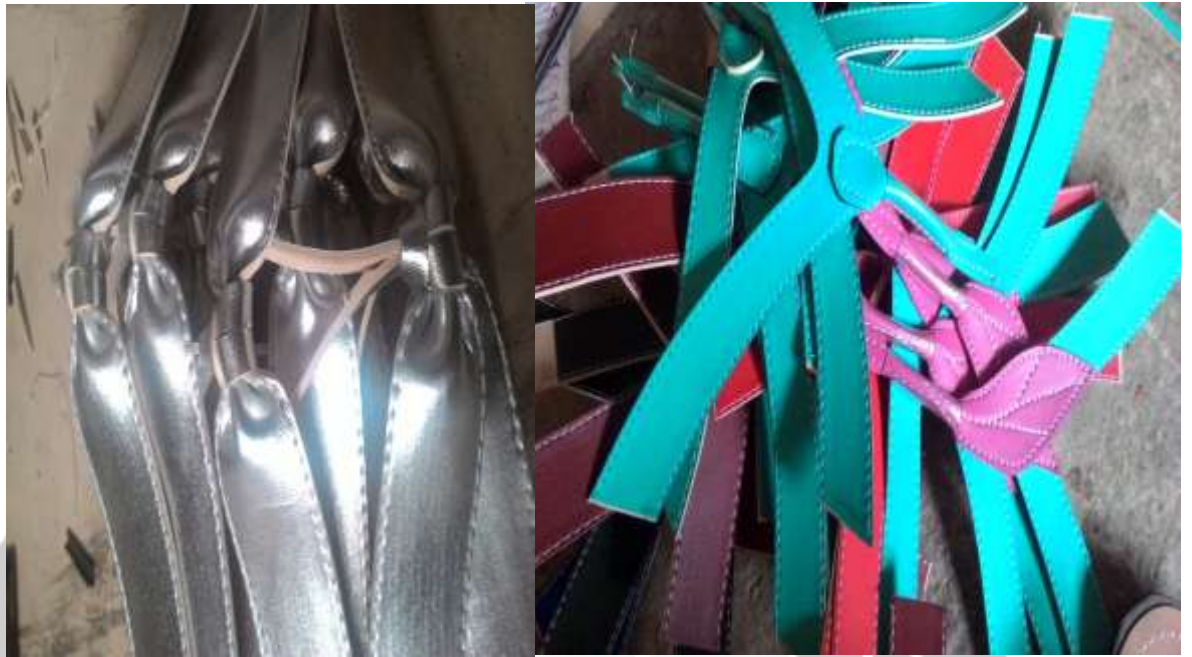
Gambar Jenis-Jenis Model Tali

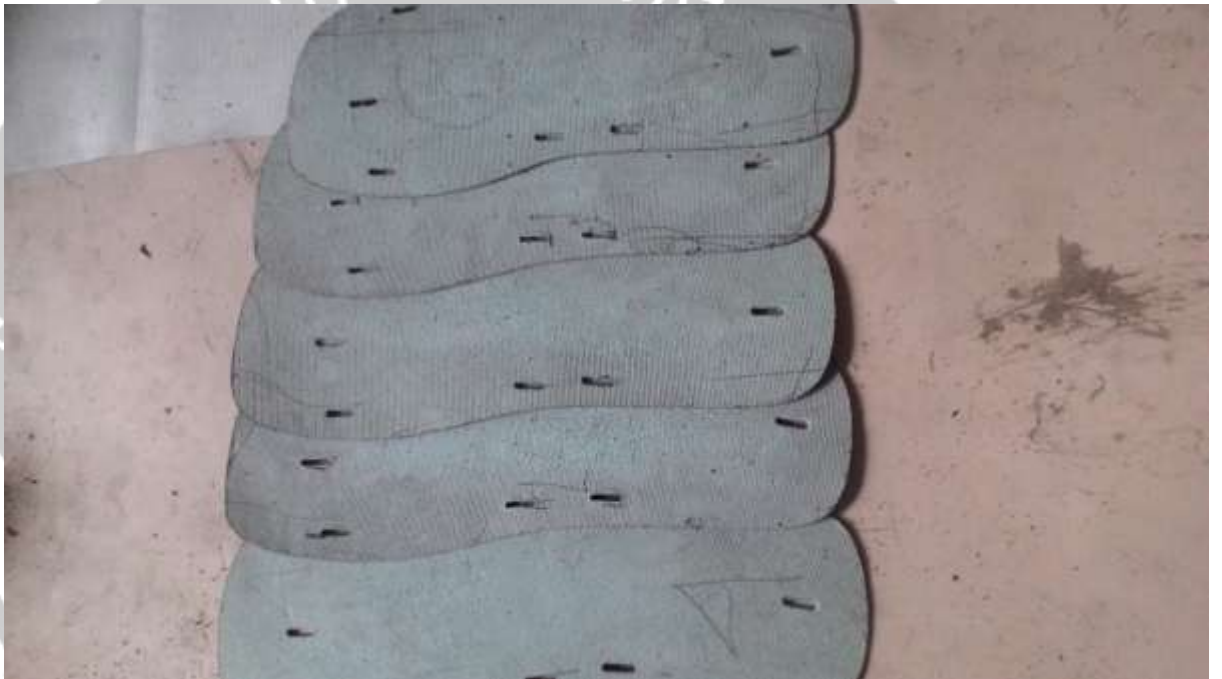
Gambar Pola Sebelum Perbaikan

Faktor metode karena tidak ada batasan yang pasti dalam memberi lubang sandal Pekerja dalam melakukan proses memberi batasan lubang sandal dengan cara yang salah. Maka hal yang perlu dilakukan adalah sebagai berikut

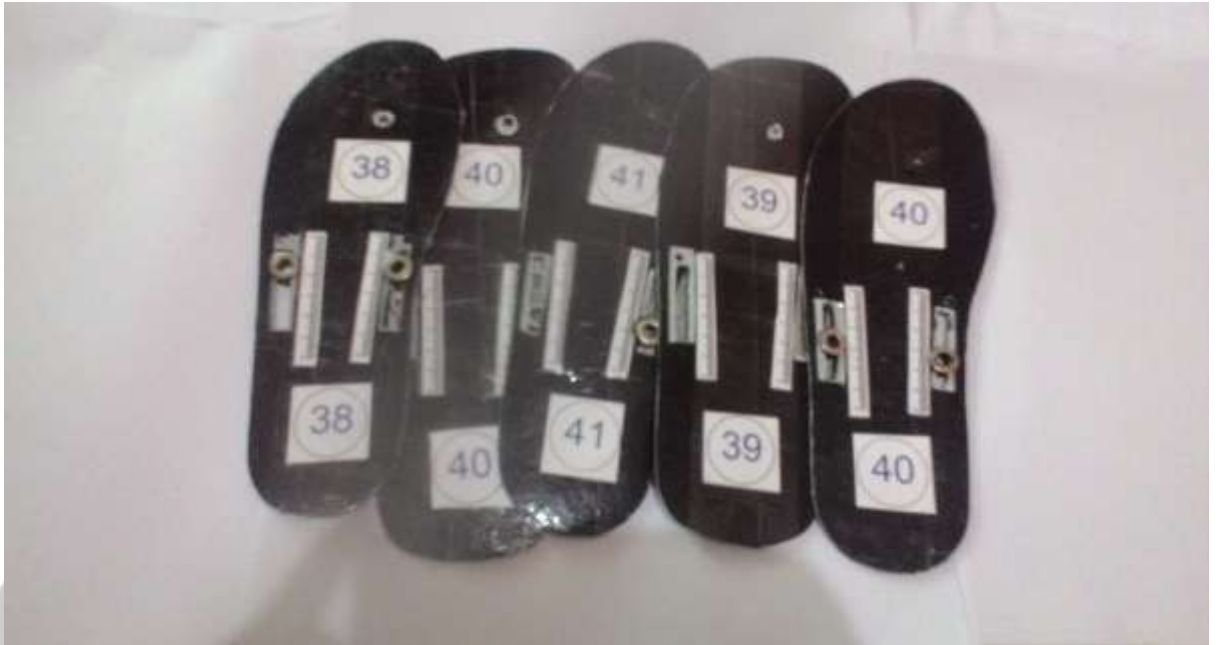
Gambar Pola Setelah Perbaikan

- i. Membuat pola yang tepat sesuai dengan ukuran lebar tali sandal.

ii. Batasan titik pola sandal sudah pasti sehingga cara melubangi sandal sudah tepat.

iii. Mengaplikasikan pola baru untuk sandal jepit vinil.

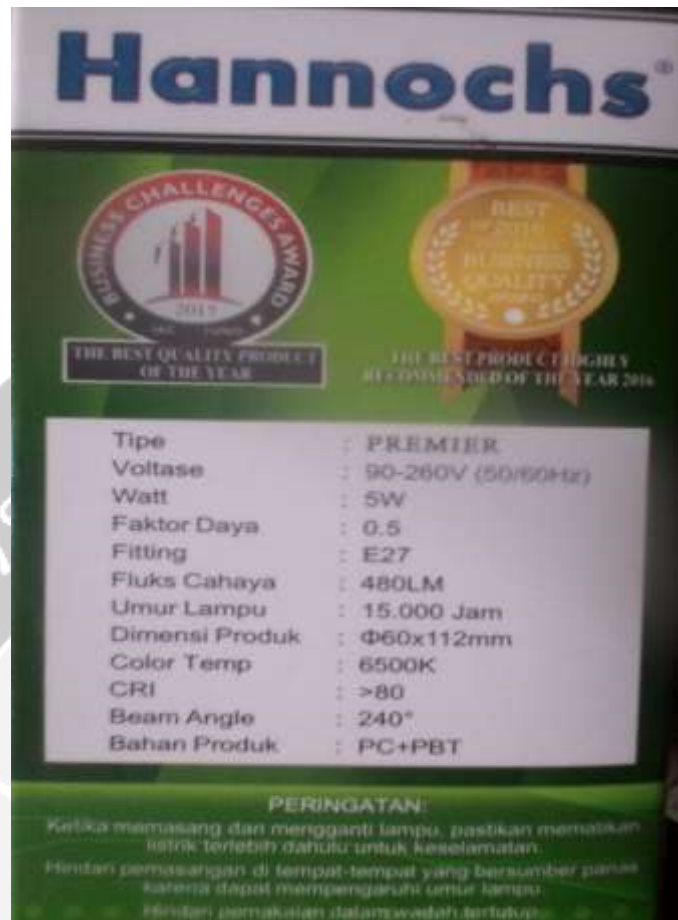
Gambar Spesifikasi Lampu LED
